云南华联锌铟股份有限公司

2023 年土壤污染隐患排查整改方案

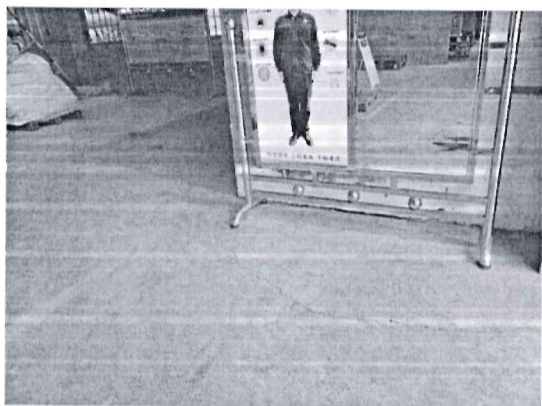
图 1

1.存在问题：制药厂房内硬化地面部分有裂缝，存在药剂泼洒泄漏后渗入下部土壤环境造成土壤污染的风险（图 1）。

整改措施：及时修复裂缝，加强现场检查

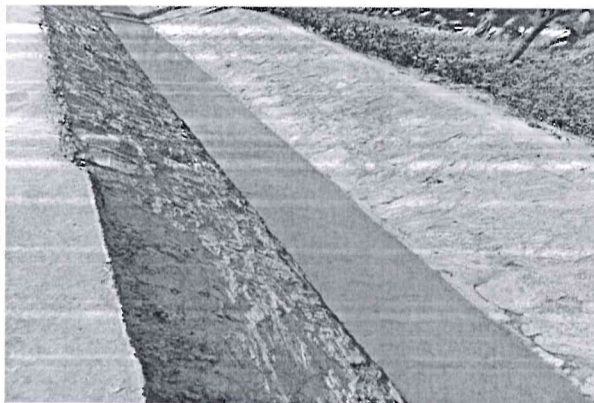
图 2

2.存在问题：锡仓库前后沟道有矿浆（图 2）。

整改措施：及时清理。

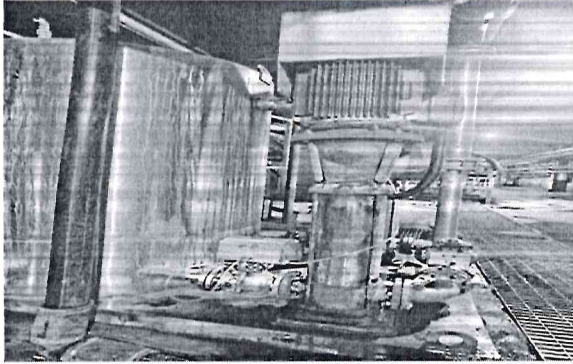
图3

3.存在问题：锡富中矿压滤机挤压泵漏水。

整改措施：对漏水泵进行检修（图3）。

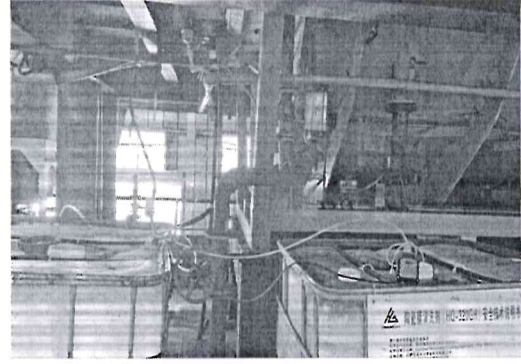
图4

4.存在问题：过滤工序过滤机清洗剂滴漏（图4）。

整改措施：及时修复，保证药剂管道完好。

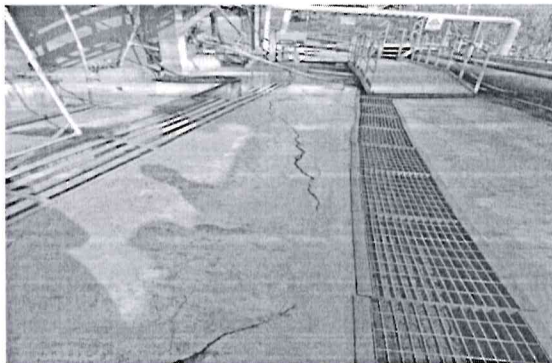
图5

1.存在问题：制药平台地面开裂，存在药剂泄露后导致渗入下部土壤环境造成土壤污染的风险。（图5）。

整改措施：及时对开裂地面进行修复。

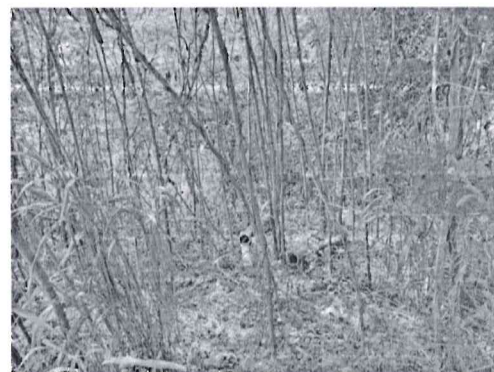
图6

2.存在问题：危险废物贮存设施后面废弃PE管随意丢弃在树林内（图6）。

整改措施：检修或生产中产生的固体废物按固体废物管理要求收集处置。

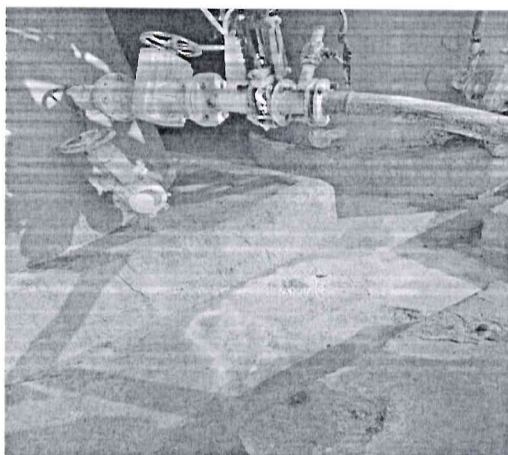
图7

3.存在问题：制药平台药剂管道跑冒滴漏（图7）。

整改措施：及时对滴露部位检修复改。

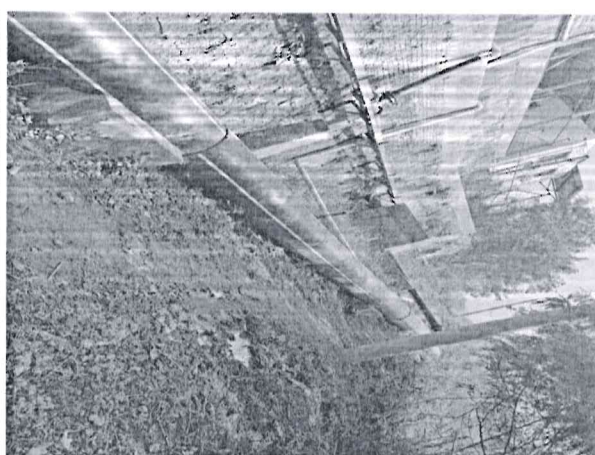
图8

4.存在问题：危险废物贮存设施后面生活污水管接头处漏水（图8）。

整改措施：及时对接头处进行整改或更换管径更粗的管道。

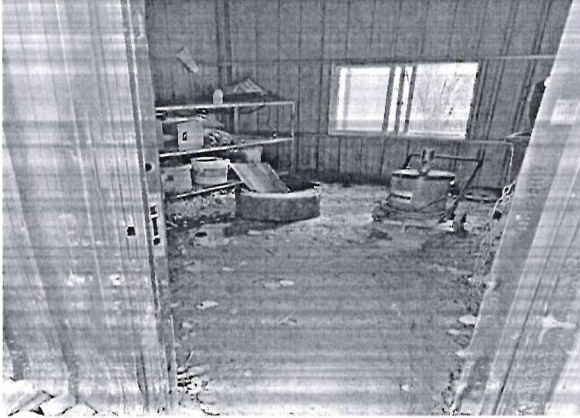
图 9

1.存在问题：1110保养站小房子内存放接油池、润滑油加注废件等，并且地面未硬化（图9）。

整改措施：车间将接油池、沾染油污配件移出或在已硬化地面规范设置收集点进行管理。

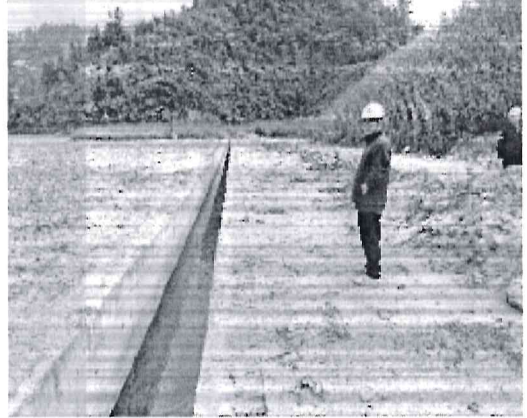
图 10

2.存在问题：东部排土场 22#截洪沟淤泥清理后未及时清运（图 10）。

整改措施：及时清运截洪沟内清理出的淤泥。

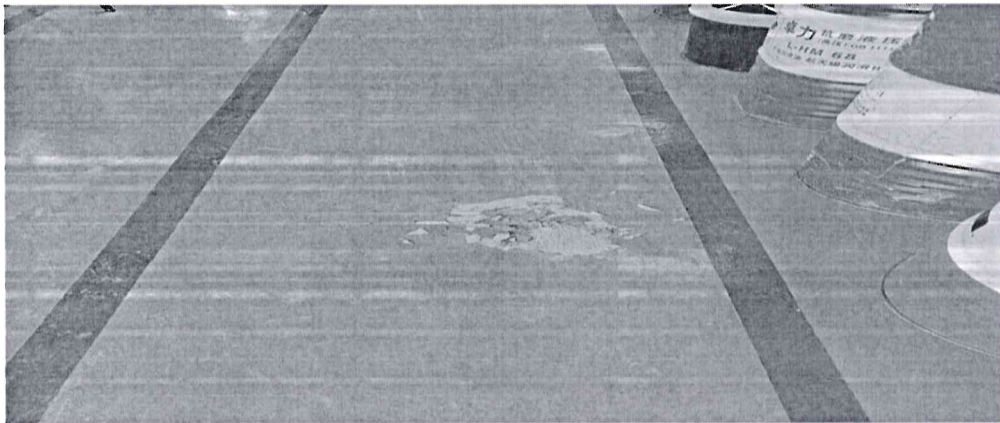
图 11

3.存在问题：4—1 危废仓库地面防护层脱壳（图 11）。

整改措施：及时修复脱壳地面区域，防治危废泼洒下渗。
