重点排污单位环境信息

一、基础信息				
	企业名称	云南华联锌铟股份有限公司		
	地址	文山州马关县都龙镇		
	法人代表	朱北平	组织机构代码	21827064-4
	环保工作负责人	郭正景	联系电话	0876-7361166
	所属行业	有色金属	产品及规模	产品：锌、锡、铜、铁、硫精矿 规模：原矿处理量 11000 t / d
	排污口数量	3 个	排污口名称	万龙山尾矿库排污口 铜街大沟尾矿库排污口 南加尾矿库排污口
二、排污信息				
	主要污染物	COD、氨氮、Pb、Cd、Hg、Cr、Cu、Zn		特征污染物 As、F
	排放方式	经尾矿库澄清，再通过水处理站处理后直接排放		排放去向 南北河
	污染物种类	选矿废水		
	允许排放量	万龙山尾矿库排污口	290（万 m ³ /a）	
		铜街大沟尾矿库排污口	430（万 m ³ /a）	
		南加尾矿库排污口	98.87（万 m ³ /a）

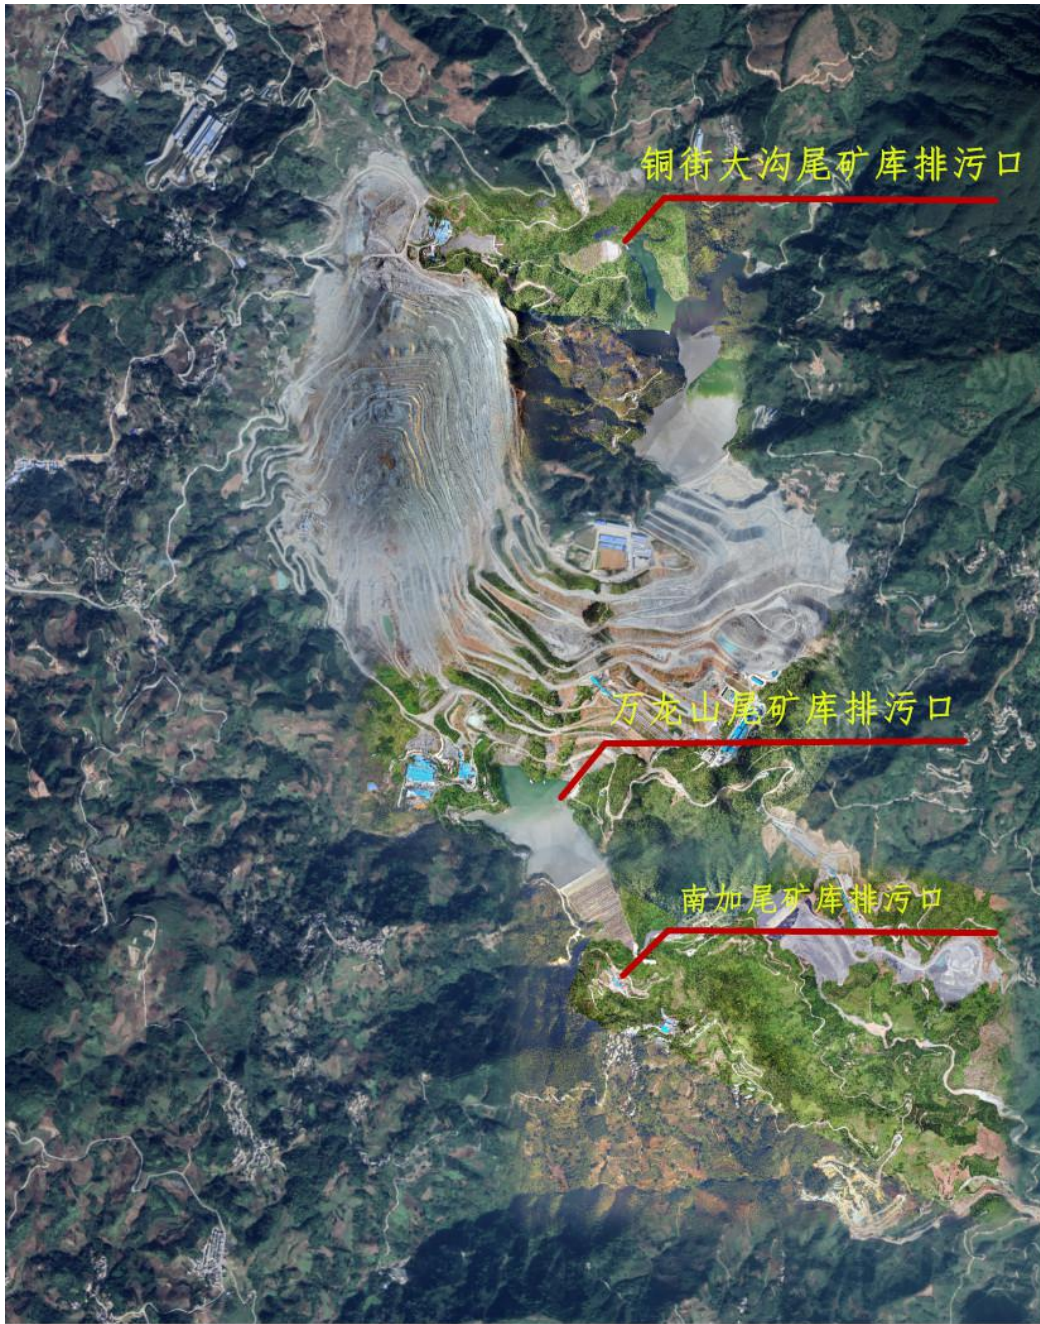
排污口示意图

五、排放口分布情况
